Mikroplast i spill- och dagvatten

En undersökning av Kungsängsverket och Kungsängsdammen i Uppsala

Yvonne Trinh

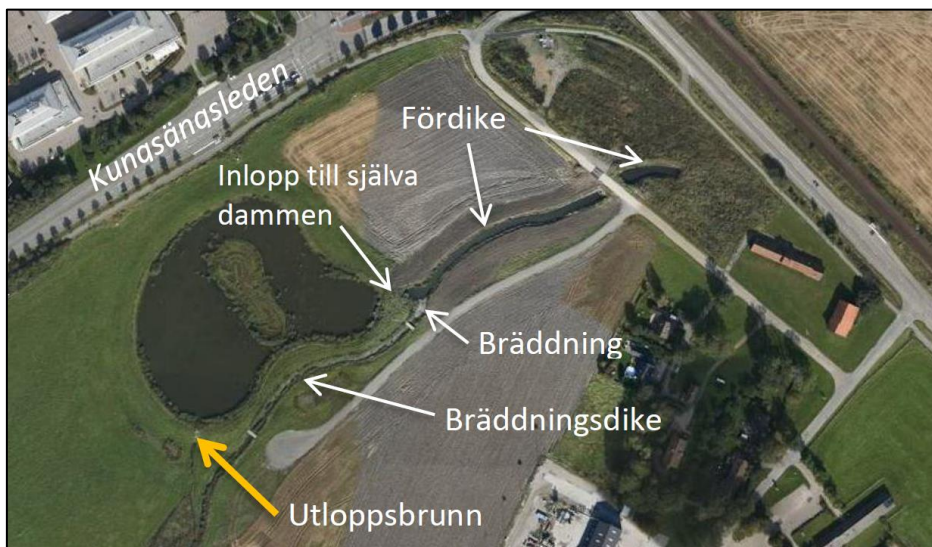
Figur 1. Översiktbild av Kungsängsdammen med beskrivning av dammen, modifierad efter Arnlund (2014). Foto: Uppsala Vatten.

Ett bräddningsdike finns vid inloppet till dammen där vatten kan bräddas vidare till Fyrisån om höga flöden uppstår. Höga flöden skulle annars kunna leda till översvämning av dammen liksom uppvirvling av tidigare sedimenterade partiklar. Det inkommande vattnet leds från fördiket via ett dräkt rör till en provtagningsbrunn. Vattnet som flödar ut i botten av dammens inledande del rinner vidare till ett utloppsrör i slutet av dammen. Utloppsröret leder vattnet till en reglerbrunn och därefter till en provtagningsbrunn för att sedan rinna ut i Fyrisån. En beskrivning av Kungsängsdammen kan ses i Figur 1 (Arnlund, 2014).

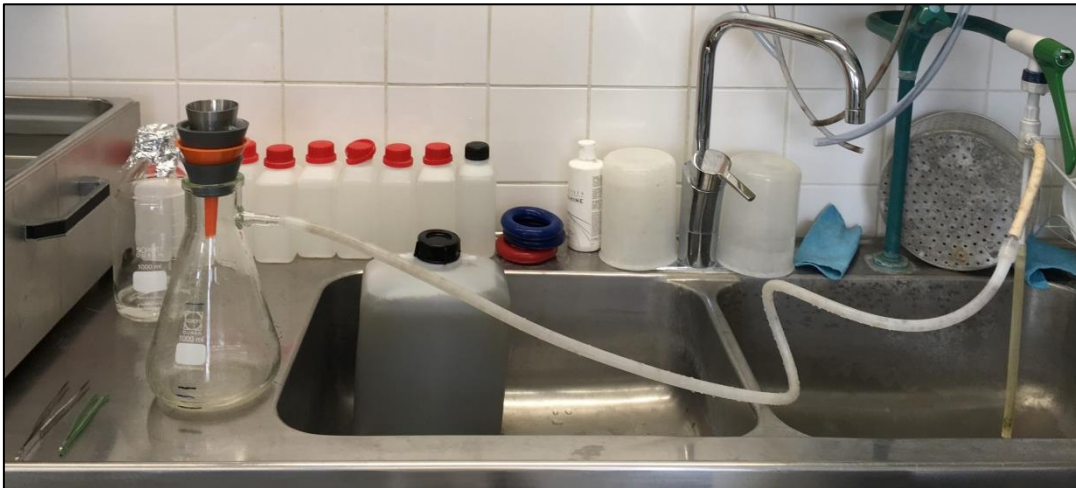
Figur 3. Mätuppställning bestående av olika delar för filtrering. Foto: Yvonne Trinh.

Filter skars till i cirklar i två olika storlekar, vilka anpassades till filtreringen respektive filterhållaren i pumpanordningen. Alla filter placerades därefter i petriskålar av plast med kontroll av filtren i stereomikroskop. Vid funnen mikroplast användes en pincett för att avlägsna mikroplasten. Filtrering av proverna för inkommande flöden, liksom blankprover utfördes med hjälp av mätuppställningen som kan ses i Figur 3.

En mätkolv med volymen 1000 ml kopplades till en slang med vattensug för att öka flödes hastigheten. Vid filtrering användes en rostfri ståltratt, gummitätningar och en plasttratt. Inför varje ny filtrering sköljdes metalltratten med kranvatten och därefter milli-Q-vatten för att undvika att mikrokräpsrester från föregående filtrering skulle fastna. Dessutom skakades dunkarna om inför filtrering för att erhålla representativa prov. Alla filter förvarades i petriskålar förseglade med tejp för att hålla ihop skålarna och locken. Locken öppnades endast vid de tillfällena då filtret skulle användas för filtrering. Två pincetter användes för att plocka bort filtret. Filtreringstester med olika volymer av spillvatten utfördes och volymen varierade mellan 36 ml och 290 ml för de två inkommande flödena. Olika volymer valdes på grund av en stor skillnad i innehåll för båda inkommande flödena och även det utgående flödet. Innehållet bestod av blandade organiskt material som kan ses i Figur 4 och den uppmätta filtreringsvolymen bestämdes med hjälp av ett mätglas.

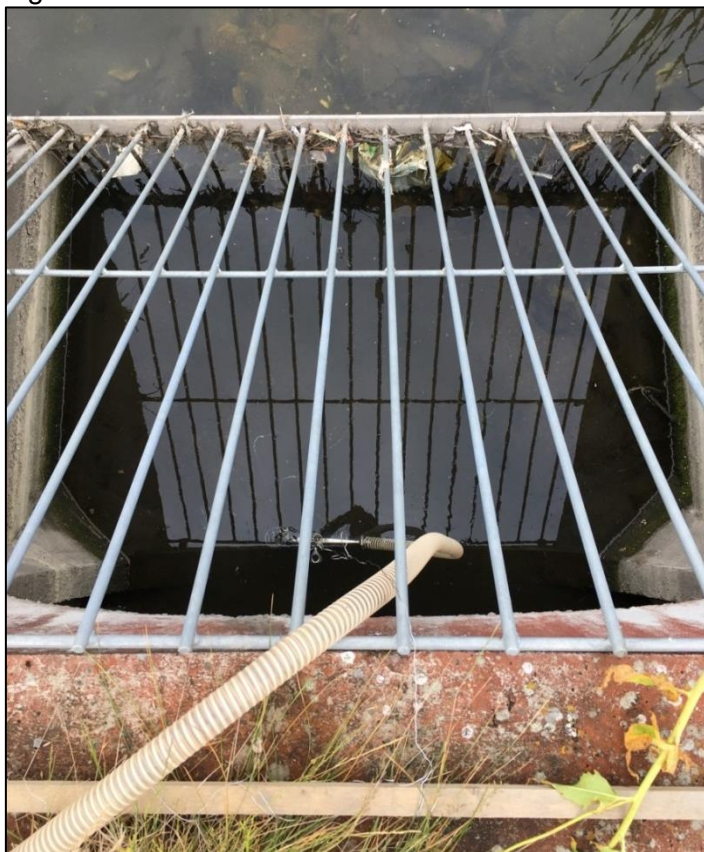
Figur 6. Provtagning för inkommande flöde i fördiket. Filterhållaren är fastmonterad med ståltråd i trästaven och kopplad till inloppssuget. Foto: Yvonne Trinh

Prover för Kungsängsdammen togs den 30 juni och 11 juli med samma provtagningsmetodik som för Kungsängsverkets utgående flöde, det vill säga med hjälp av pumpanordningen. För det inkommande flödet sänktes filterhållaren ner innanför gallret i fördiket, vilket kan ses i Figur 6.

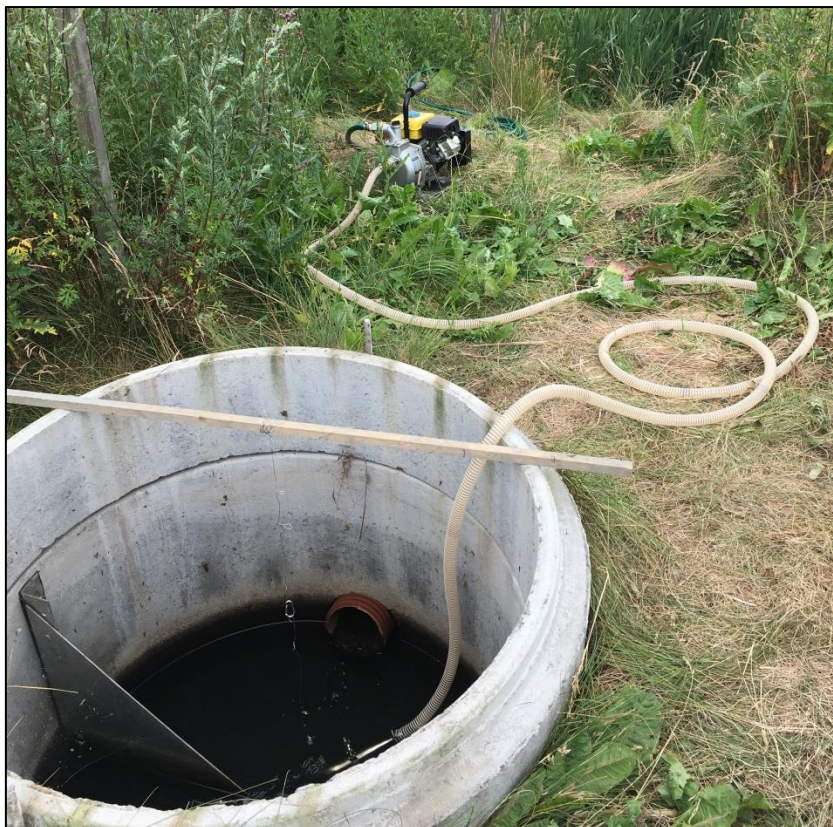
Figur 7. Provtagning för utgående flöde i provtagningsbrunnen. Filterhållaren är fastmonterad med ståltråd i trästaven och kopplad till inloppssuget. Motorn och utloppsslangen ses även i figuren. Foto: Yvonne Trinh.

Provtagningen utfördes med försiktighet för att inte riskera kontamination av damm och andra partiklar utifrån filterhållaren skulle stötas mot gallret. Filterhållaren sänktes även under vattenytan utan att stöta mot sedimenten, också för att undvika felkällor och på så sätt få representativa prov. Prover av det utgående flödet utfördes i provtagningsbrunnen och kan ses i Figur 7.

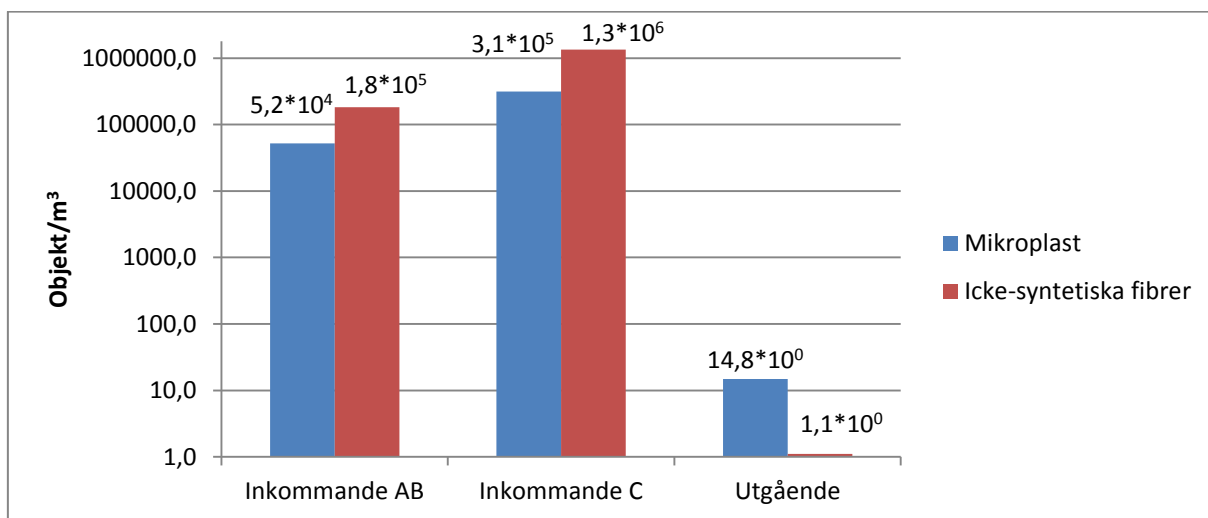
Figur 8. Antal mikrokräpppartiklar i inkommande och ett utgående flöde hos Kungsängsverket angivet i objekt/m³. Medelvärden visas ovanför staplarna och standardavvikelser kan ses i Bilaga A. Observera att det är en logaritmisk skala på y-axeln.

Hos avloppsreningsverket Kungsängsverket beräknades koncentrationerna av mikroplast i de två inkommande flödena till 50 000 – 300 000 objekt/m³. För icke-syntetiska fibrer beräknades koncentrationerna till 180 000 – 1 300 000 objekt/m³. Medelkoncentrationen var betydligt högre i Inkommande C än AB, vilket kan ses i Figur 8. Det kan bero på att rejektvatten återförs till Inkommande C och bidrar till att mikroskräp som har sedimenterat följer med slammet vid slamavvattningen. Rejektvattnet som bildas skulle därmed kunna innehålla höga halter av mikroskräp. En sammanställning av värdena kan även ses i Bilaga A. För det utgående flödet var medelkoncentrationen av mikroplast 14,8 objekt/m³ och för

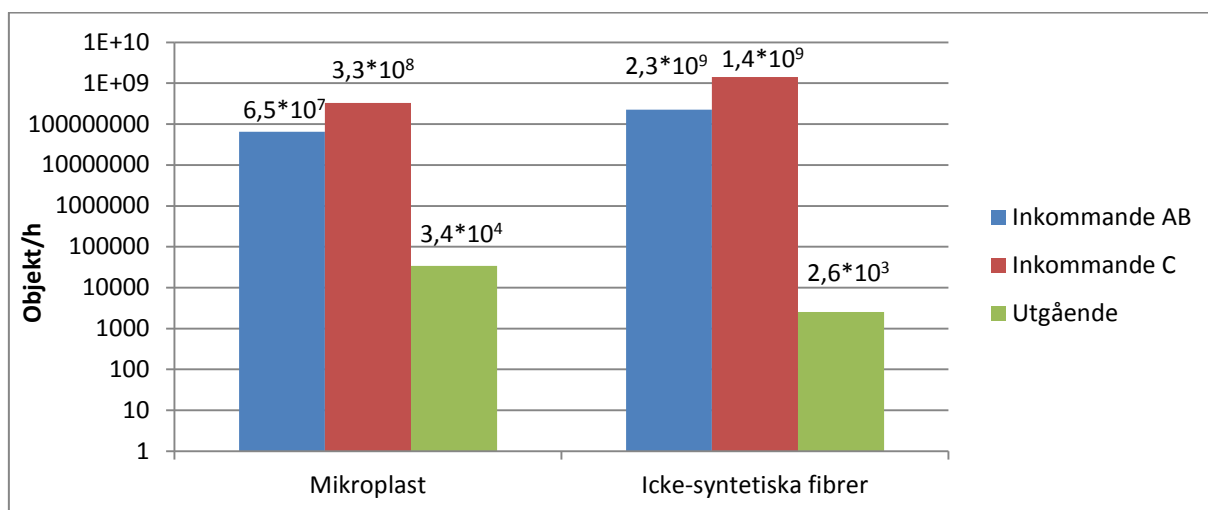
Figur 10. Mängden mikroplast och icke-syntetiska fibrer som förs in i Kungsängsverket samt släpps till vattenrecipienter per timme. Medelvärden visas ovanför staplarna. Observera att det är en logaritmisk skala på y-axeln.

Mängden mikroplast och icke-syntetiska fibrer som transporterades till det inkommande och utgående vattnet beräknades genom att multiplicera flödet (Tabell 4) med koncentrationen av objekt i vattnet (Figur 8). I de två inkommande flödena, Inkommande AB och C, transporterades $3,3 \cdot 10^8$ - $2,3 \cdot 10^8$ mikroplaster och $6,5 \cdot 10^7$ - $1,4 \cdot 10^9$ icke-syntetiska fibrer per timme. Från det utgående flödet släpptes $3,4 \cdot 10^4$ mikroplaster och $2,6 \cdot 10^3$ icke-syntetiska fibrer per timme. Resultaten presenteras med enheten objekt/h och kan ses i Figur 10.

För både mikroplast och icke-syntetiska fibrer var avskiljningen 99,9 % vilket innebär att andelen mikrokräpppartiklar som släpps ut till vattenrecipienten är mycket liten i jämförelse med mängden som kommer in till reningsverket. Avskiljningen i avloppsreningsverket presenteras i Tabell 5, där avskiljningen beräknades med hjälp av ekvation 2.

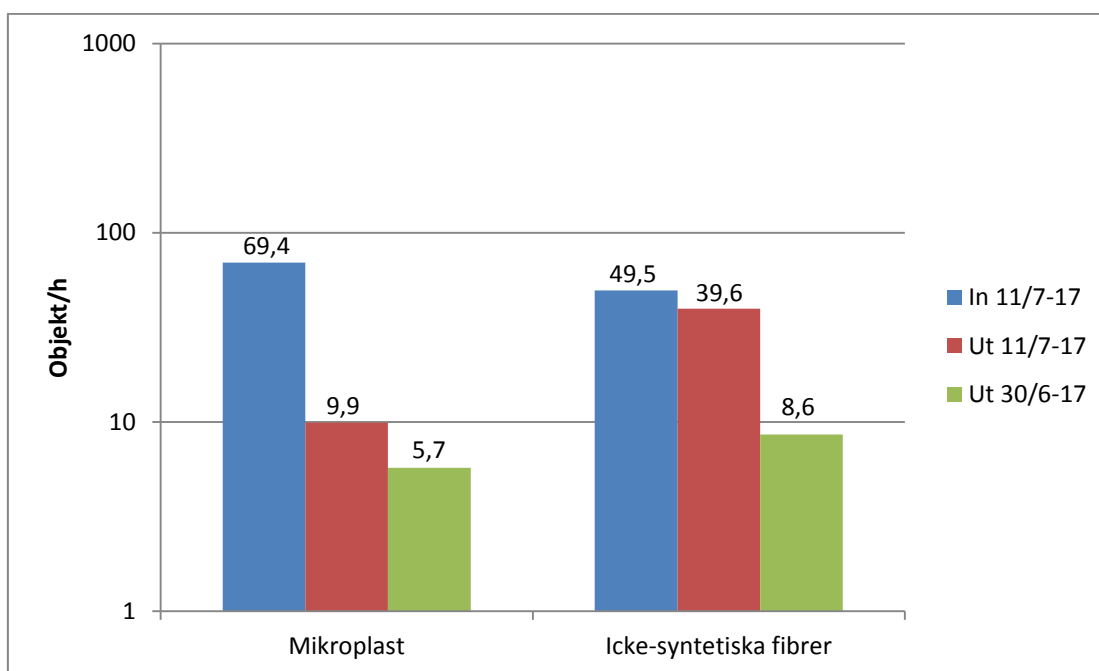
Figur 15. Mängden mikroplast och icke-syntetiska fibrer som förs in i Kungsängsdammen samt släpps till Fyrisån per timme. Medelvärden visas ovanför staplarna. Observera att det är en logaritmisk skala på y-axeln.

Beräknade flöden som mättes upp i det utgående flödet antas även gälla för det inkommande flödet. Genom att multiplicera koncentrationen av mikroplast och icke-syntetiska fibrer (Figur 13) med flödet (Tabell 6) erhöles mängden som transporterades till det inkommande och utgående flödet. För provtagningen den 11/7-17 transporterades 69,4 mikroplaster och 49,5 icke-syntetiska fibrer per timme med det inkommande flödet. För det utgående flödet släpptes 9,9 och 39,6 mikroplaster respektive icke-syntetiska fibrer ut från dammen per timme. Vid provtagningstillfället den 30/6-17 släpptes 5,7 mikroplaster och 8,6 icke-syntetiska fibrer ut per timme. En högre andel icke-syntetiska fibrer släpptes ut än mikroplast, vilket kan ses i Figur 15.

Avskiljningen för mikroplast är 85,7 % och för icke-syntetiska fibrer avskiljs 20 % och kan ses i Tabell 7. Beräkningar utfördes med hjälp av ekvation 2 och enligt undersökningen avskiljs mikroplast i högre grad än icke-syntetiska fibrer.
